Rapport d'intervention n°2018-01

Restauration de l'habitat d'intérêt communautaire « 1330 Prés salés atlantiques » dans l'estuaire de la Slack, et participation à la sauvegarde de la station de *Carex divisa*

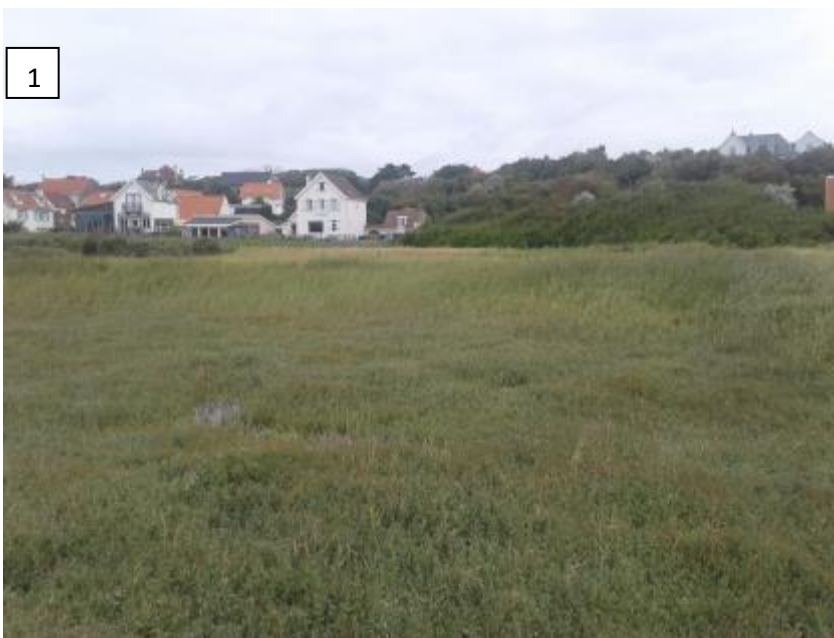
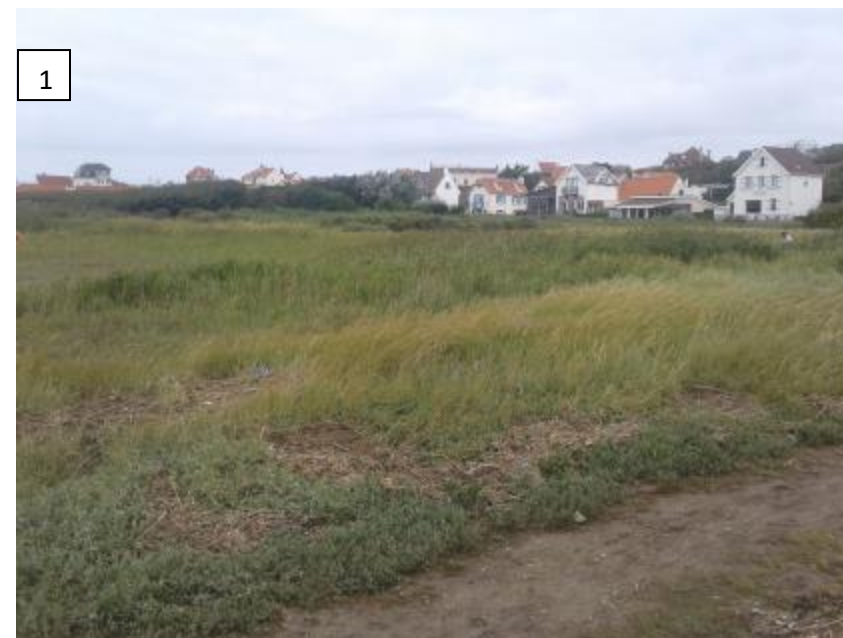
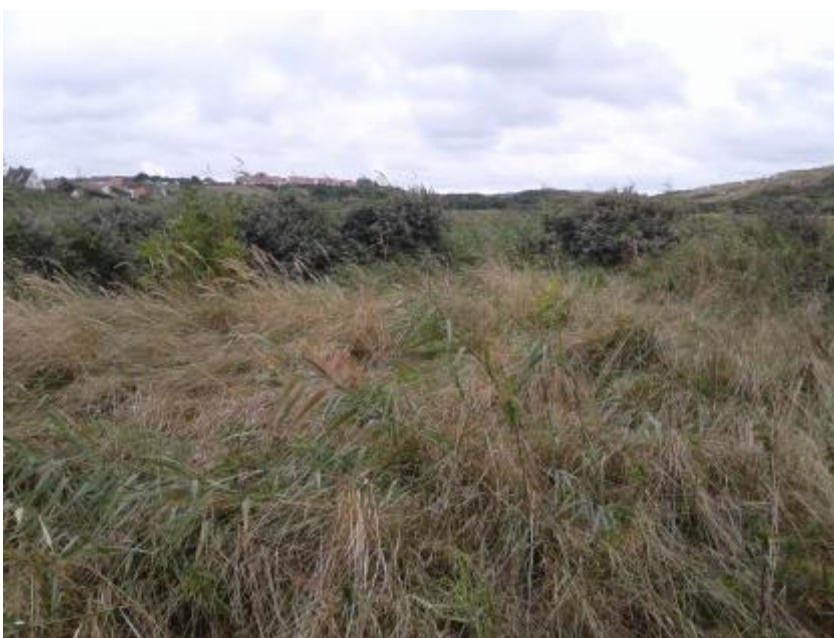
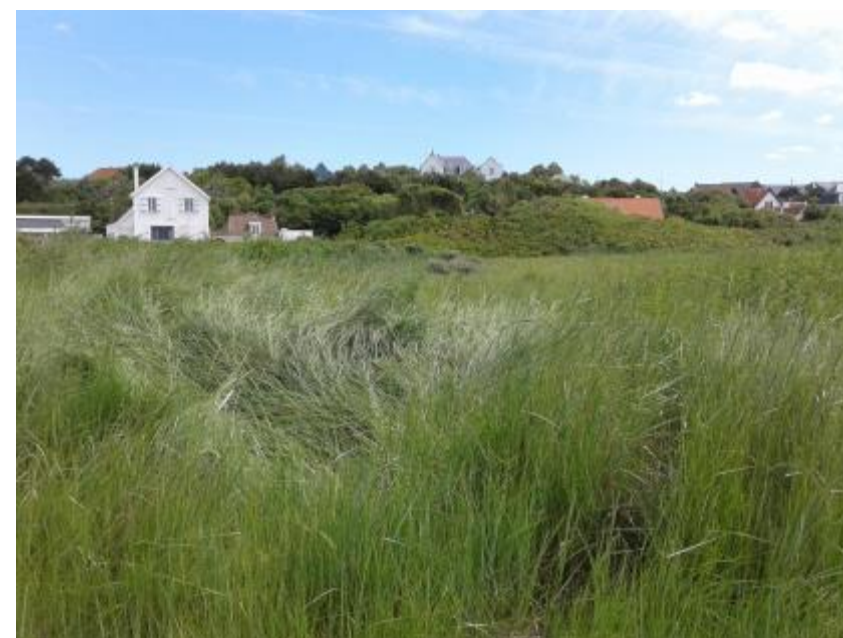
Annexe 2 : Photos
du site avant
fauchage (crédit
photo : Grégory
ENGELBRECHT -
AFB)

Le *Carex divisa* est une espèce à affinité méditerranéenne présente sur les prairies subhalophiles. Sur notre littoral, elle est dans sa limite septentrionale de répartition. Elle n'est présente qu'en baie de Canche (découverte récente faite par le GDEAM) ainsi que sur Calais sur un site d'Eurotunnel où elle est menacée de disparition. La station de *Carex divisa* dans l'estuaire de la Slack ne fleurit plus ou presque.

- Une zone de 1350 m² au l'Obione faux-pourpier (*Halimione portulacoïdes*) est présente, sur laquelle la fauche n'aura pas lieu.
- Une zone de 5000 m² propice au *Carex divisa* qui sera fauchée.
- une zone d'environ 350 m² qui recevra les résidus de fauche, étalés sur l'ensemble de la zone.

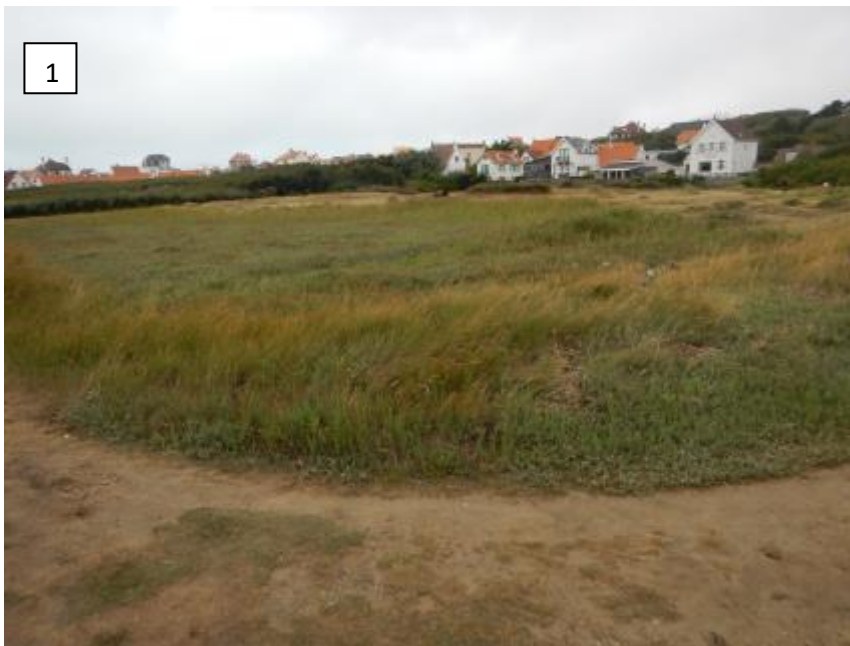
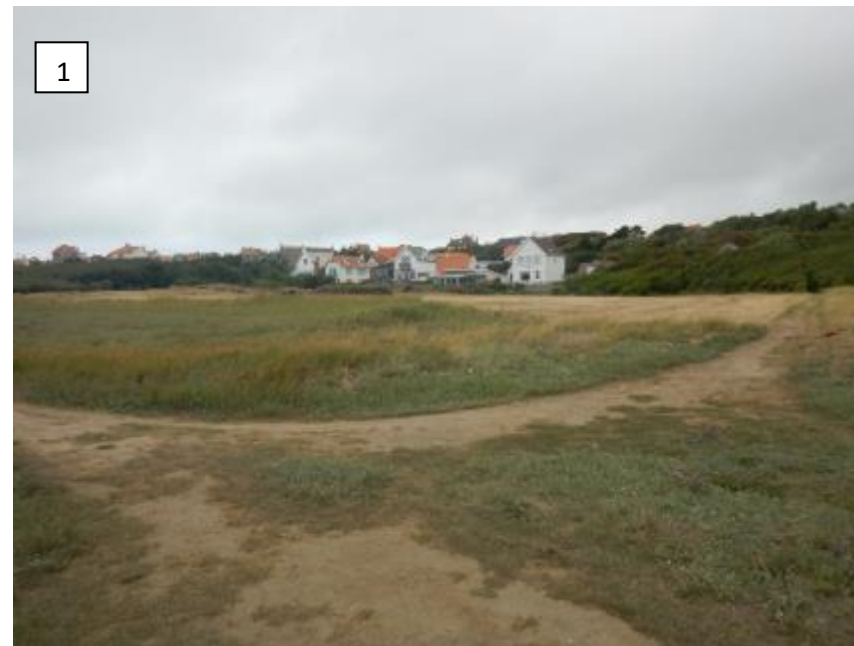
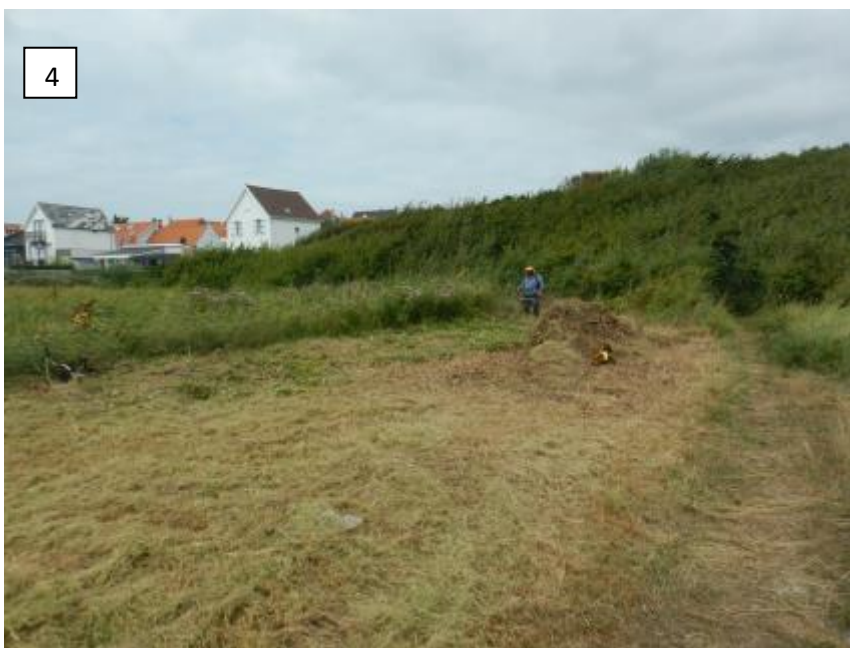
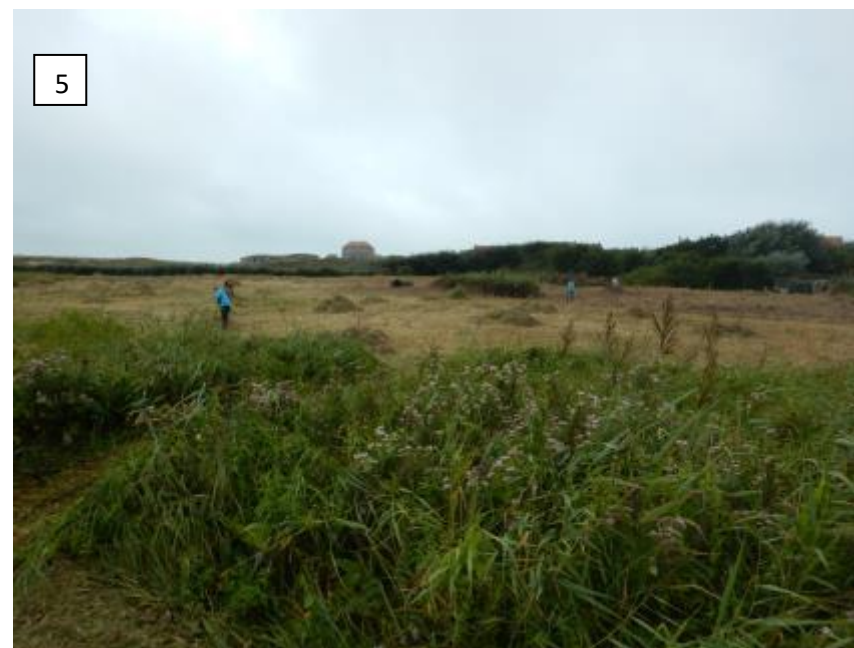
Annexe 3 :
Photos du site
pendant fauchage
(crédit photo :
Grégory
ENGELBRECHT
et Sylvain
DROMZEE -
AFB)

Durant le fauchage, il a été mis au jour de nombreux gravats, pour certains assez volumineux et enfuis en partie dans le sol, dont une vingtaine (difficile de déterminer précisément) de pylônes électriques enchevêtrés au milieu de la parcelle. L'emprise au sol est d'environ 60 m². Il y a également de nombreux autres débris présents dans la zone (canettes, plastiques, bois, etc.).

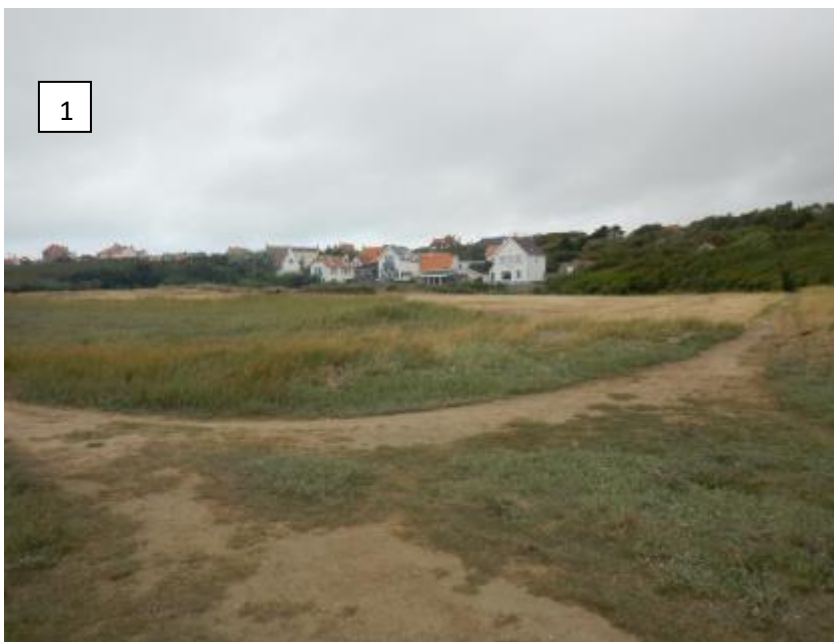
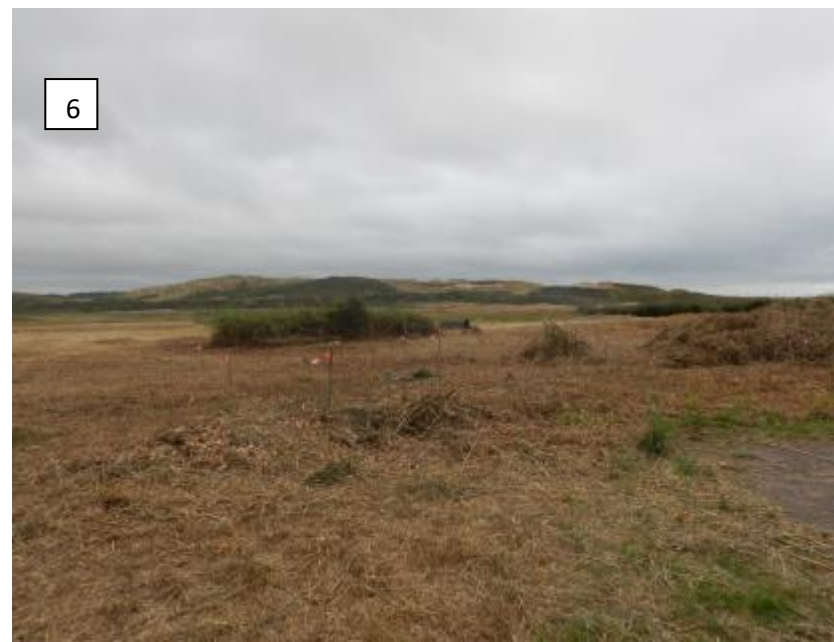
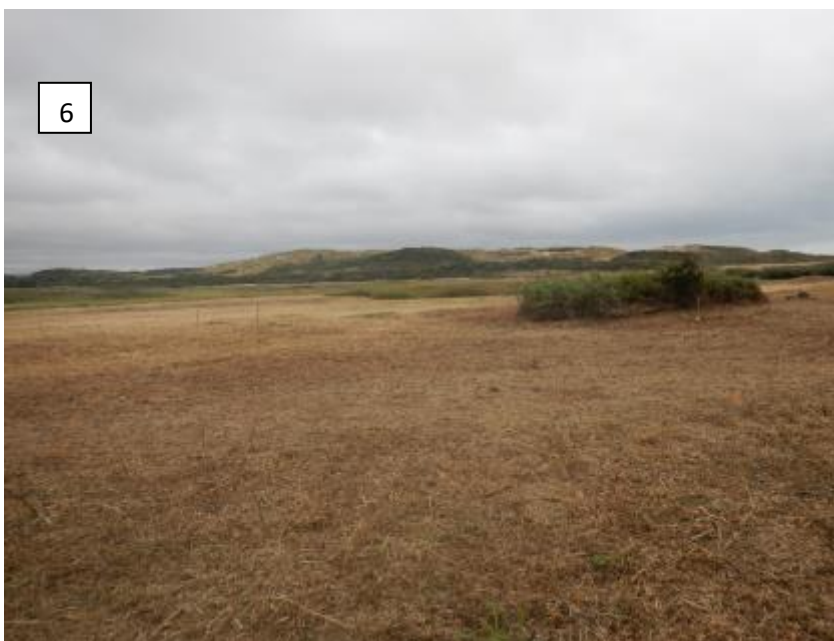
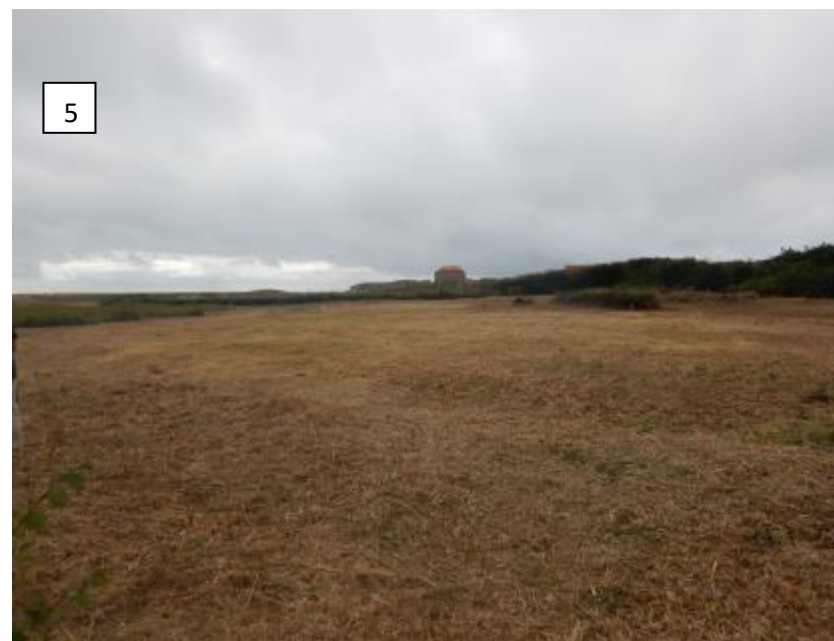
Annexe 4 : Photos
du site après
fauchage (crédit
photo : Grégory
ENGELBRECHT
et Sylvain
DRÖMZE - AFB)

Des jalons ont été placés, par l'AAEPM, afin de localiser les gravats les plus imposants. La zone des pylônes (ronces) n'a pas été fauchée afin d'éviter des blessures aux agents et d'abîmer le matériel.

Le résultat final du chantier d'intervention est conforme à la demande.

Une deuxième fauche de la parcelle est programmée en mars-avril 2019 pour atteindre l'objectif de restauration de l'habitat 1330 et la sauvegarde de la station de *Carex divisa*.
