Restauration de l'habitat d'intérêt communautaire « 1330 Prés salés atlantiques » et élimination de l'espèce exotique envahissante Rosier japonais (*Rosa rugosa*) dans l'estuaire de la Slack

COMPTE-RENDU DE L'OPERATION

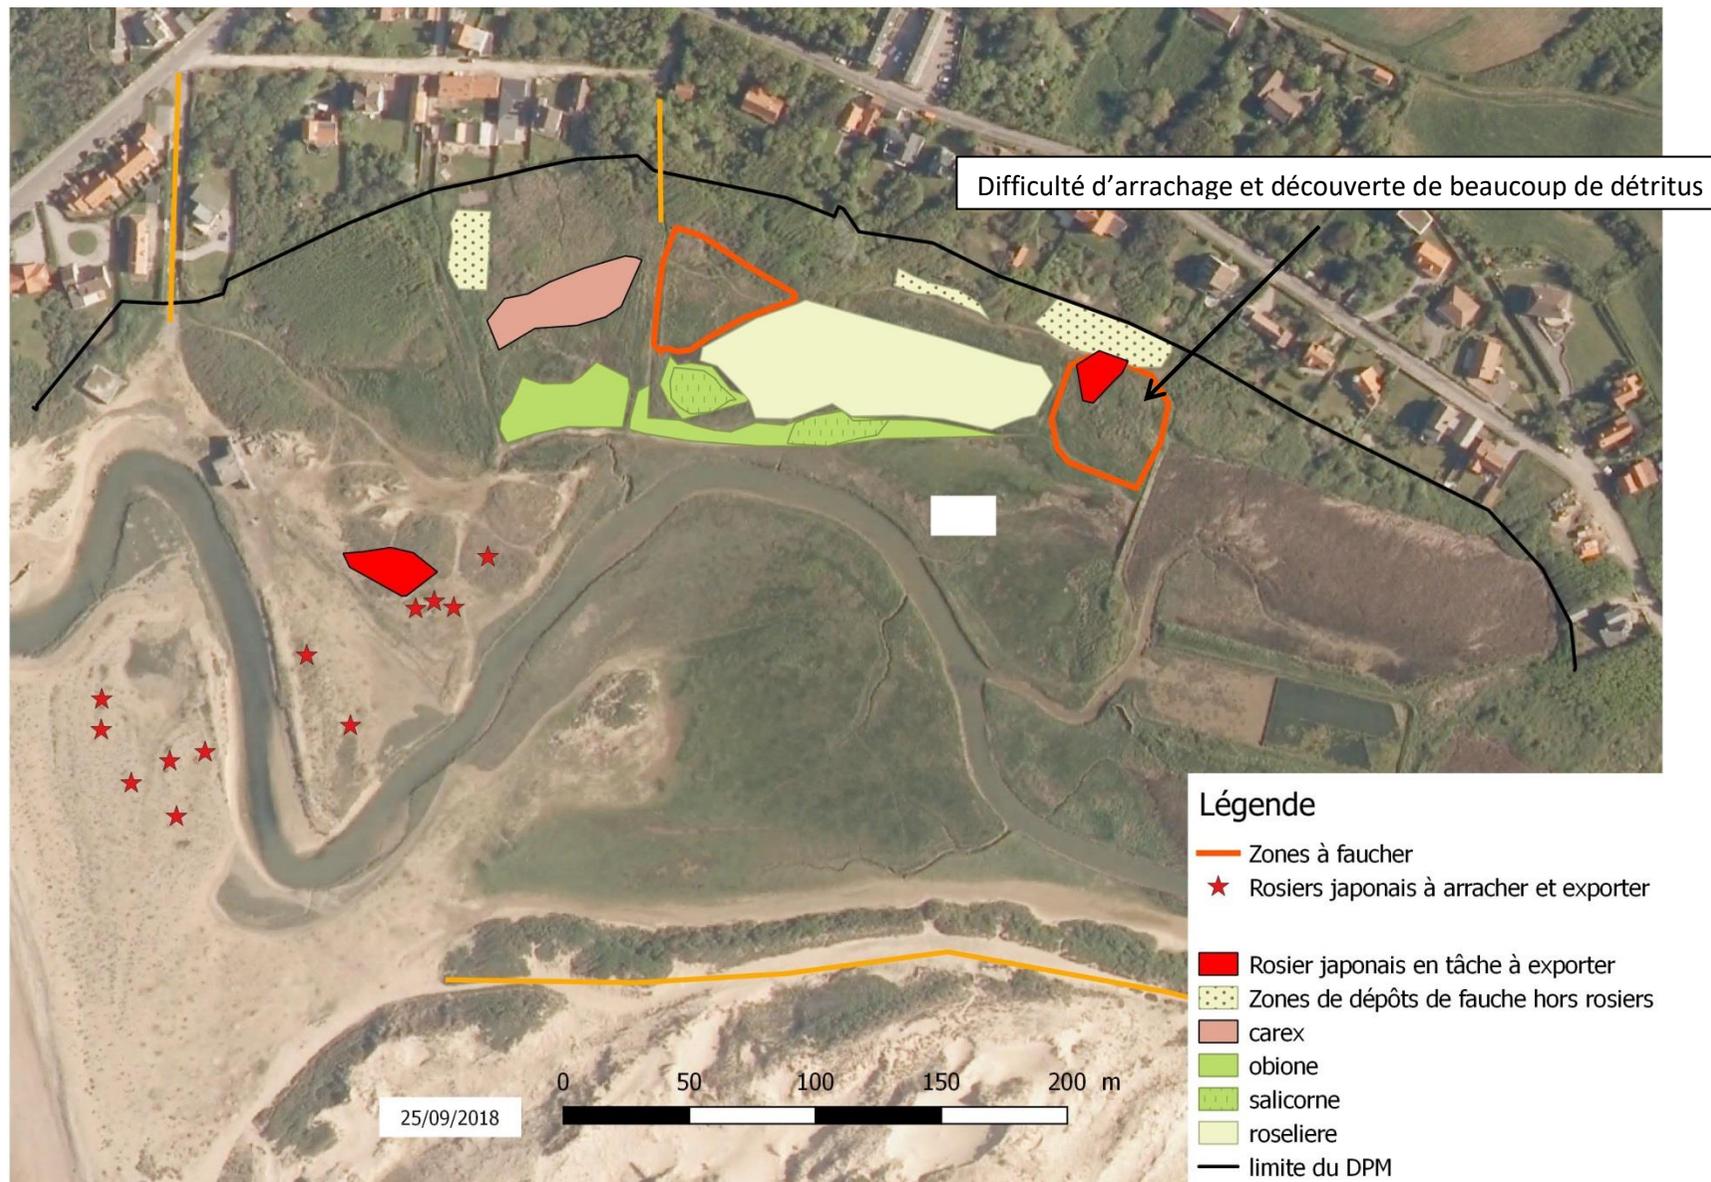
Annexe 1 : Carte générale des travaux réalisés

Plusieurs sorties sur le terrain, effectuées par l'équipe Opérations du PNM, ont permis de cartographier les zones d'intervention (carte en annexe 1):

- Deux zones de fauche d'une surface de 3 000 m² propices au *Carex divisa* ;
- Une zone de ratissage des dépôts de la fauche réalisée quelques mois plus tôt ;
- Deux zones de fourrés d'Argousiers dans lesquels se mélangés de nombreux pieds de *Rosa rugosa* ;
- Des pieds isolés de *Rosa rugosa* de part et d'autre de l'estuaire de la Slack ;
- Deux zones de dépôt de résidus de fauche d'une superficie totale de 1 500 m².

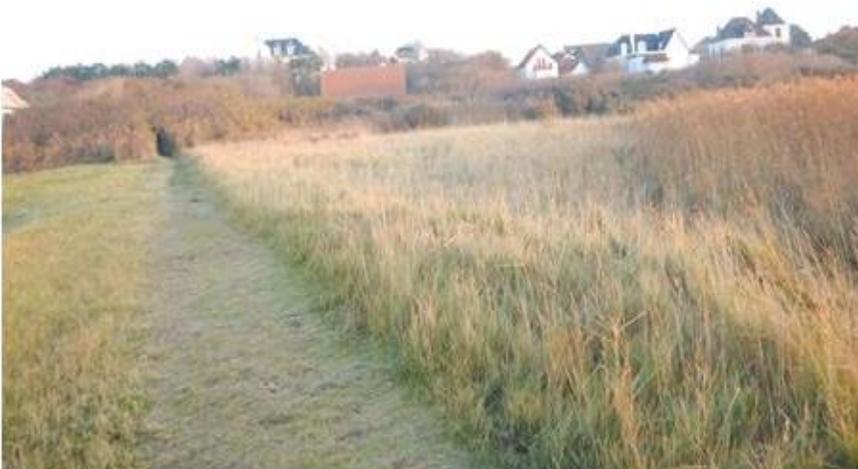
Avant

Annexe 2 : Photos avant/pendant/après intervention zone de fauche côté ouest

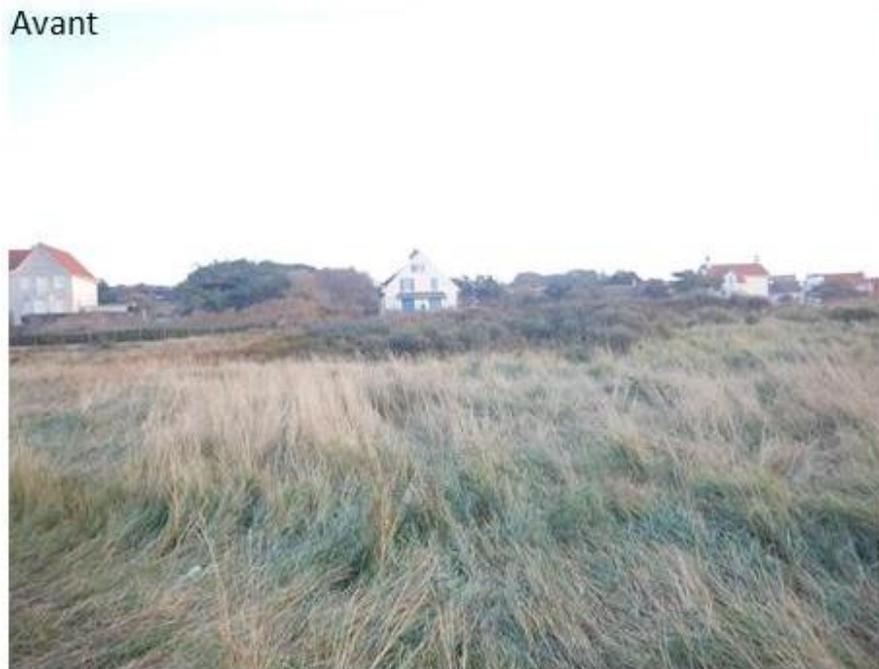
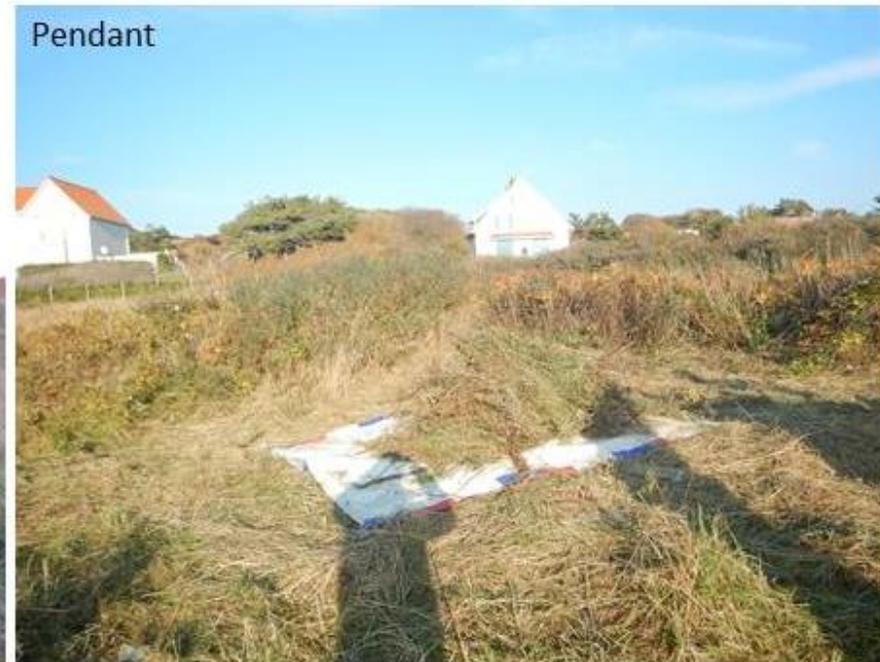
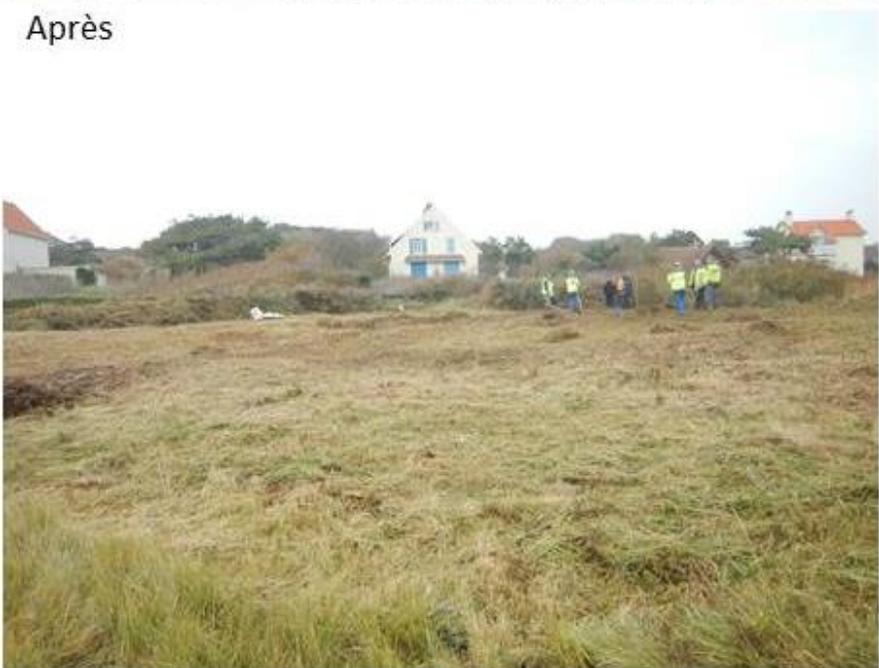
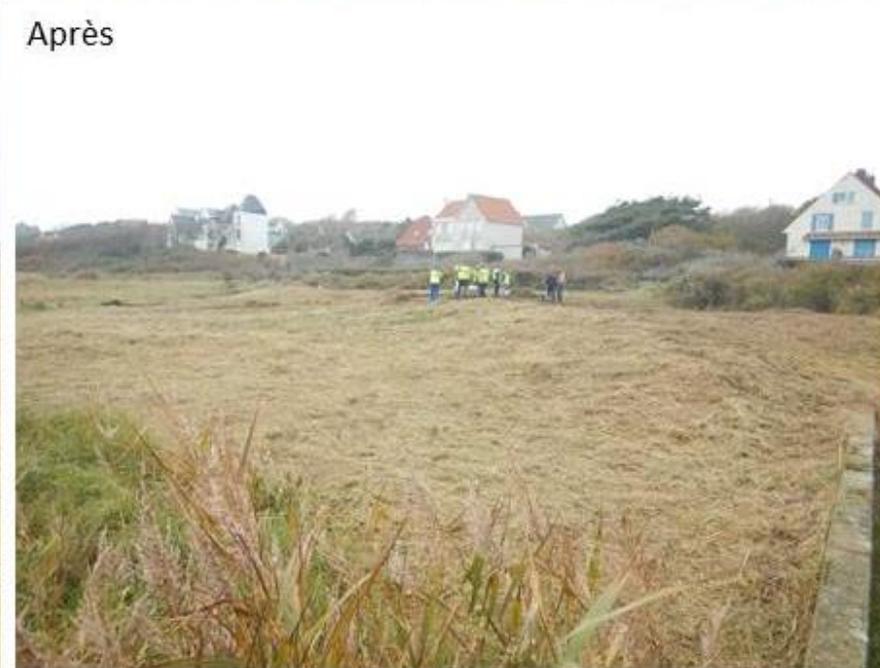
Annexe 3 :
Photos de la zone
de fauche et
d'arrachage du
fourré de rosier
japonais (crédit
photo : Grégory
ENGELBRECHT
et Amandine
VALLEE - AFB)

Durant l'intervention, différentes difficultés ont été relevées. Les agents d'intervention ont commencé par retirer les pieds des rosiers japonais mais le fourré était trop dense avec des rhizomes à la fois profonds et étendus ce qui n'a pas permis d'arracher l'ensemble des pieds présents.

Une fois le plus gros arraché (fourré de rosier, ronciers et argousiers), les agents ont essayé de retirer le maximum de rejets en creusant plus profondément. Ils ont alors découverts de nombreux débris sur la zone (plastique, filets, etc.), (annexe 4).

Il reste des rejets de rosier japonais sur la zone de fauche bien que le plus gros ait été enlevé (annexe 3). Les débris découverts lors de la fauche ont été exportés (estimés à 4 m³). Les résidus de fauche ont été mis sur les zones de dépôts cartographiées dans l'AOT. Ils ont été disposés de manière à ne pas être adjacents aux propriétés riveraines et à laisser le passage. Le volume des résidus de fauche reste tout de même très conséquent dû à l'argousier, ce qui peut constituer un élément visuel potentiellement impactant pour les riverains (annexe 4).

L'association a réalisé le travail comme demandé et dans les temps (sur 8 jours). Des difficultés liées à l'arrachage des rosiers ainsi qu'à la découverte de nombreux déchets n'ont pas totalement permis d'arriver aux résultats attendus sur une des deux zones de fauche (annexe 3).

Une deuxième fauche des parcelles sera programmée en mars-avril 2019 pour atteindre l'objectif de restauration de l'habitat d'intérêt communautaire « 1330 Prés salés atlantiques » et la sauvegarde de la station de *Carex divisa*. L'idéal serait d'utiliser une faucheuse à dent permettant de couper plus à ras.

Enfin, une attention particulière sera portée à la repousse de pieds de *Rosa rugosa*. Le cas échéant, il faudra procéder à des arrachages, si possible avant la fructification.

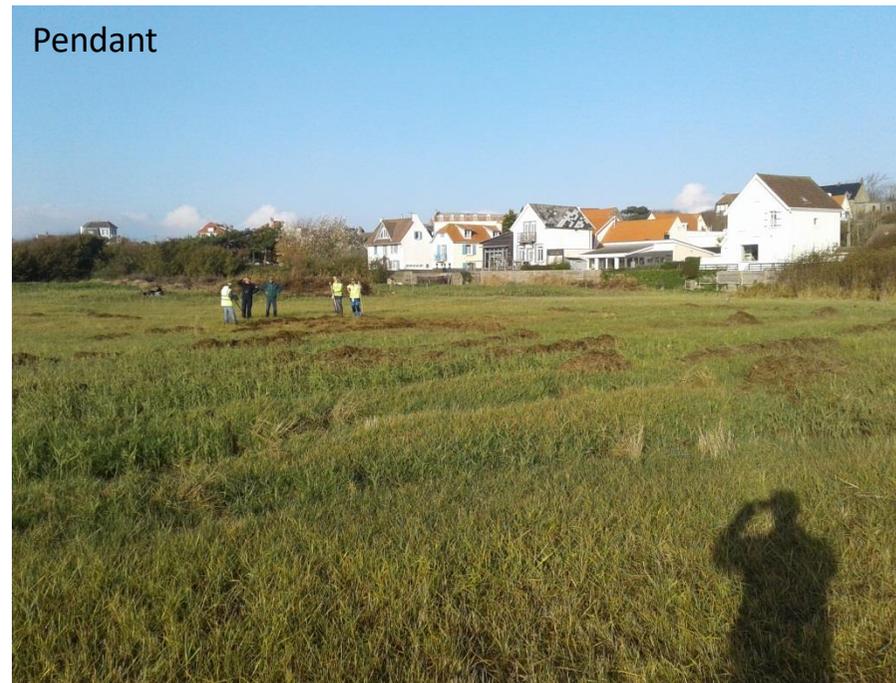
Pendant

Sur la zone à ratisser, il a été difficile d'enlever un maximum de résidus de la fauche du mois d'août, du fait de la repousse de la végétation (annexe 5).

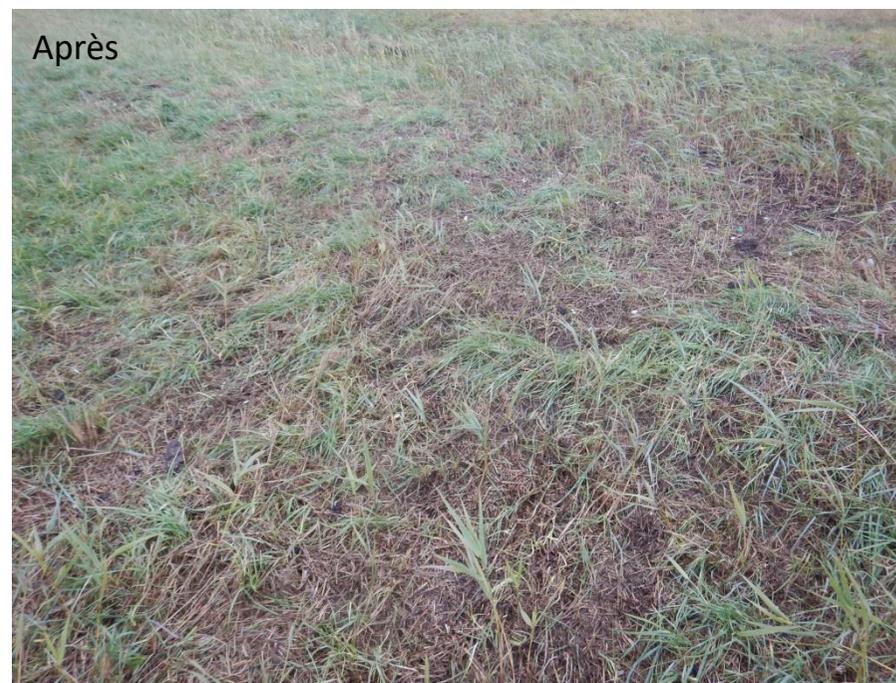
Après

Pour les zones de fauche favorables au développement du *Carex*, on commence à découvrir le sol nu propice au développement de l'espèce (annexe 5).

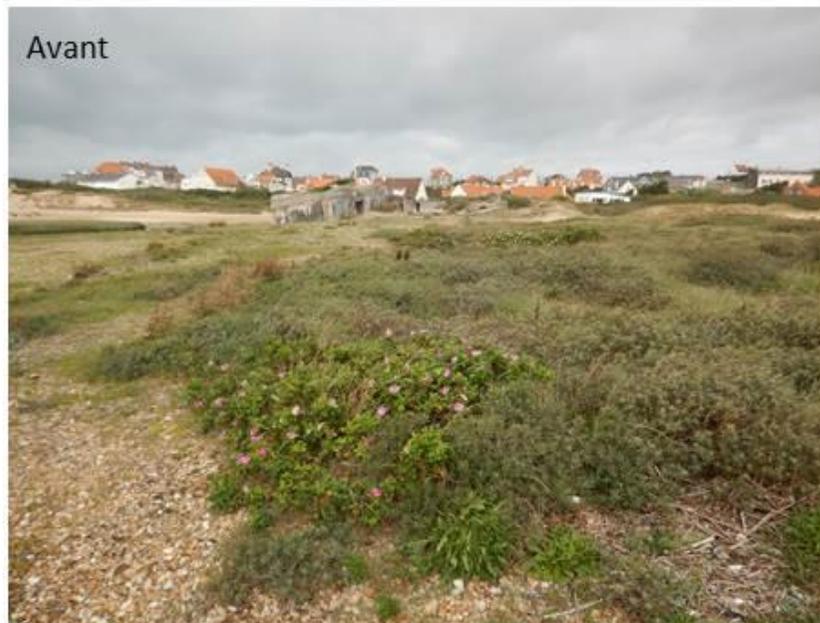
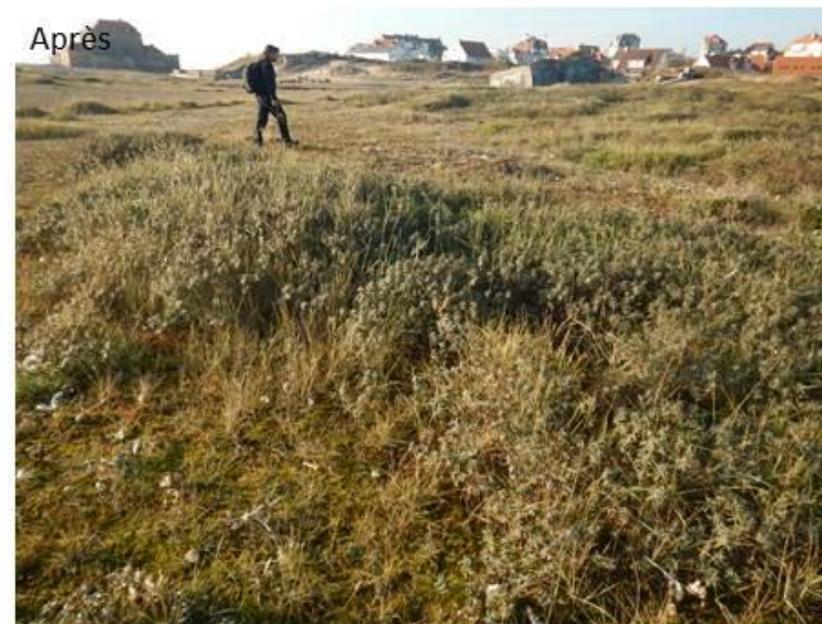
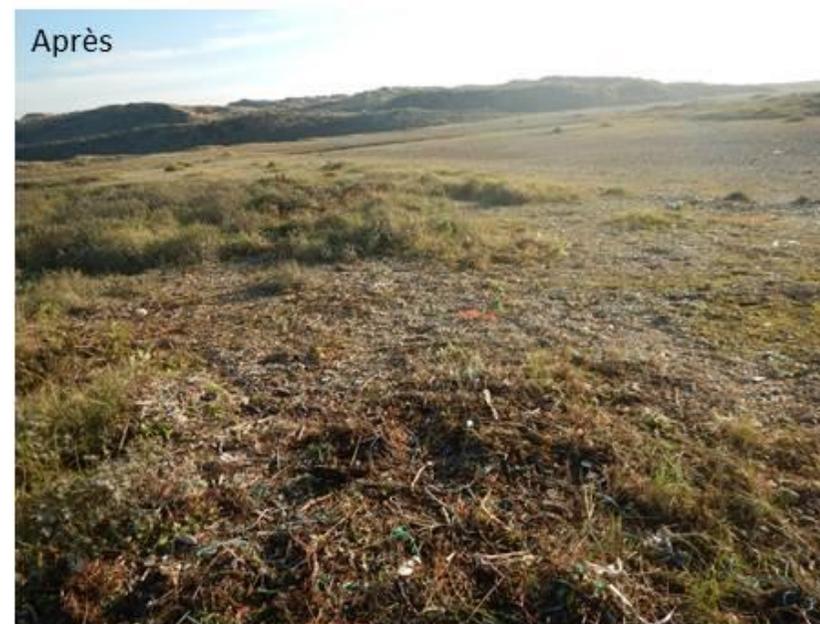
Annexe 6 :
Photos avant et après
l'arrachage des
rosiers japonais
(crédit photo :
Amandine VALLEE -
AFB)

Pour ce qui est de l'arrachage des rosiers sur les autres zones cartographiées, les difficultés furent moindres, et dans l'ensemble, tous les pieds ont pu être enlevés. La seule contrainte a été l'accès à la zone sud de l'estuaire qui s'est faite par le chemin pavé longeant l'estuaire sur sa partie sud (accessible depuis le parking uniquement à pied et distant de 900 m de la zone d'intervention). En effet, il n'était pas possible de traverser l'estuaire pour accéder plus rapidement au parking de la digue.

En ce qui concerne les pieds isolés de rosier, aucun ne semble avoir été oublié, quelques fruits ont tout de même été retrouvés lors de la visite de chantier n'excluant pas la pousse de nouveaux pieds l'année prochaine (annexe 6).
